08.10.2019
Az 19 093.2

geplante Bebauung des Grundstücks Firststraße (Flst.Nr. 233/2 und 234/7) in Hechingen

Verwertung/Entsorgung von Aushubmaterial und Asphalt

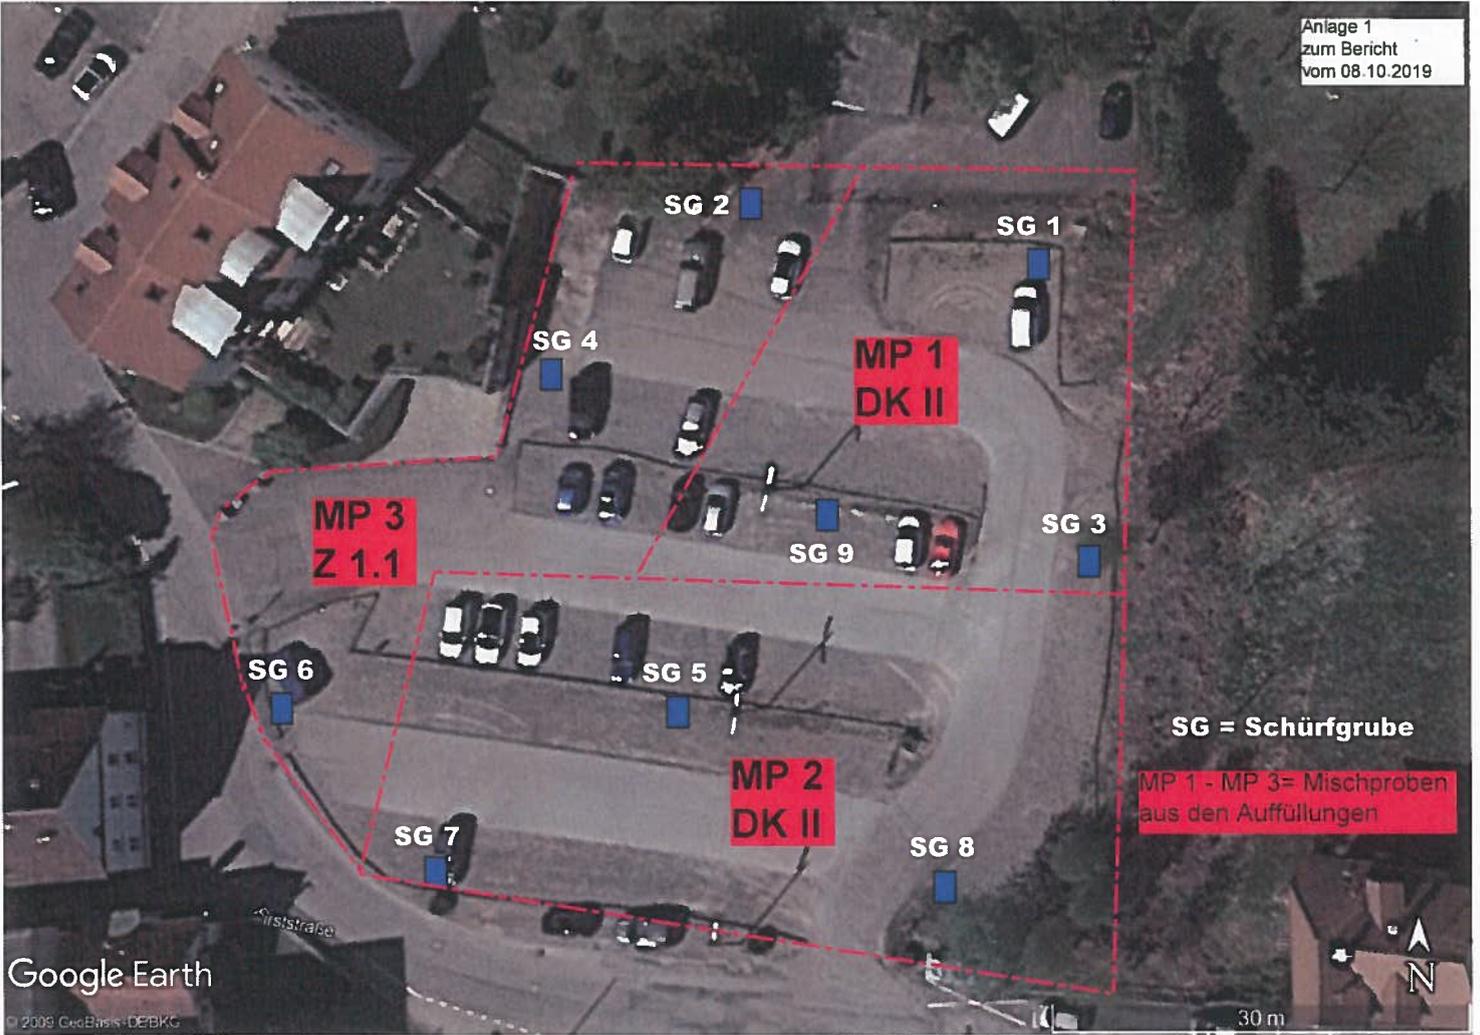
Anlage 1
zum Bericht
vom 08.10.2019

Die Lage der Untersuchungspunkte ist auf dem Übersichtsplan der Anlage 1 dargestellt. Die Einmessung der Untersuchungspunkte nach Lage und Höhe erfolgte durch unser Büro. Als Höhenbezugspunkt diente uns ein Kanaldeckel (522,42 m NN) an der Westseite des Parkplatzes.

Die Einstufung der Auffüllungen ist aus dem Lageplan der Anlage 1 ersichtlich.
